# MARUWA clean LADYパトロール隊

## パトロール チェックリスト

工事名	(仮称) ネットヨタ函館(株)美原店改修工事	作業所長	進藤 勇一
工事期間	平成30年4月1日～平成31年3月31日	点検日	H30.5.21
発注者	ネットヨタ函館(株)	点検者	<input type="radio"/> 佐々木 志津子
当日の作業	○鉄骨建て方まとめ		<input type="radio"/> 笹島 知奈実
	○鉄骨柱脚グラウト止め枠付け		<input type="radio"/> 金濱 優花
	○エプロン基礎埋戻し		<input type="radio"/> 片石 映子

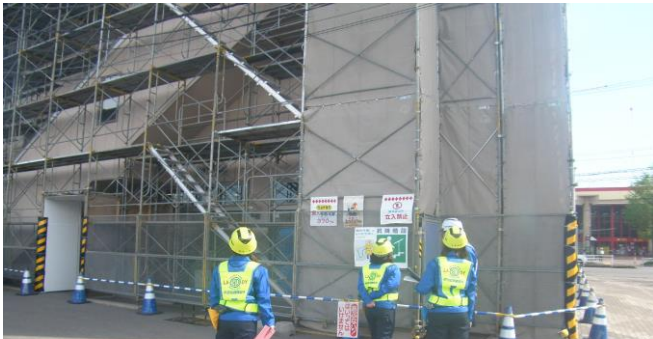
評価者	総評 および 加点（減点）項目	評価	
金濱	前回のパトロールでの減点部分をしっかり改善されていてとても良かった。 特にトイレはさまざまな工夫をされていて女性でも入りやすいトイレになっていた。 次の作業に向けての段取りもされていて作業しやすい状態になっていた。 PRシートが小さいという点がありますがより良い環境にしようという意思が見られてとても良かった。	加点 4
